液化酸素用低温容器破裂事故調査報告書

液化酸素用低温容器破裂事故調査委員会
アイ・テック・サービス株式会社

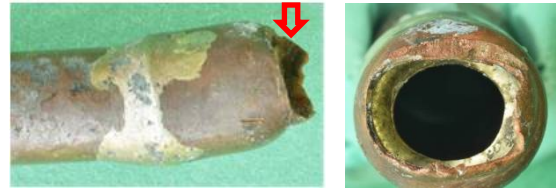
- 1) 事故容器の真空断熱槽内の加圧コイル継手（銅製）に疲労による微小き裂が発生。

《影響》真空断熱槽に酸素漏洩（真空破壊）

- ⇒ 断熱性能劣化
- ⇒ 内槽圧力増加
- ⇒ 内槽安全弁の連続作動
- ⇒ 真空断熱槽の圧力上昇

【事故容器の加圧コイル継手部き裂箇所(外径 8mm)】

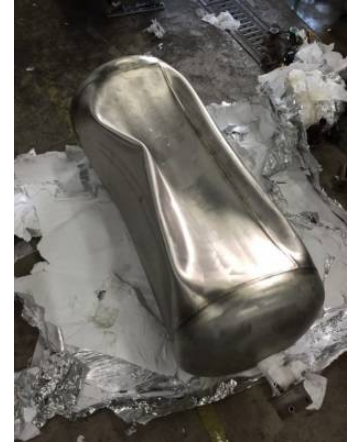
- 4) 真空断熱槽と内槽の差圧（内槽に対する外圧）により、内槽が急激に変形。

【試験による内槽の変形】

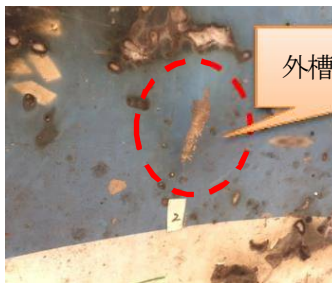
- 5) 四角く変形した内槽の突起部が、外槽に衝突（衝突痕を確認）。

外槽外側衝突痕

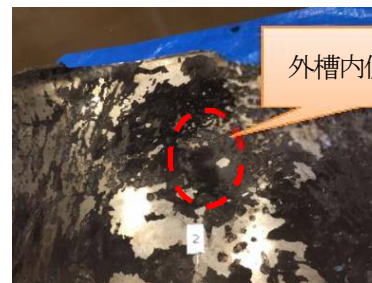
外槽内側衝突痕

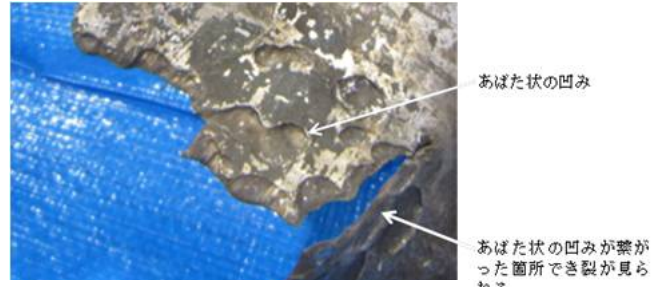
- 8) 真空断熱槽内に飛散した燃焼物が、外槽内側等を部分的に溶融、減肉させ外槽の強度が低下した。
※外槽内壁の飛散物、溶融、減肉を目視確認

【飛散した燃焼物による外槽の減肉箇所】
